**PROJE BAŞLIĞI**  
GALVANO SERAMİK, METAL SERAMİK VE TAM SERAMİK ÜÇ ÜYELİ  
KÖPRÜNÜN KIRILMA DİRENCİNİN *İN VİTRO* OLARAK İNCELENMESİ

**Proje No:** TSD-08-533

**SONUÇ RAPORU**

TEMMUZ 2010  
KAYSERİ

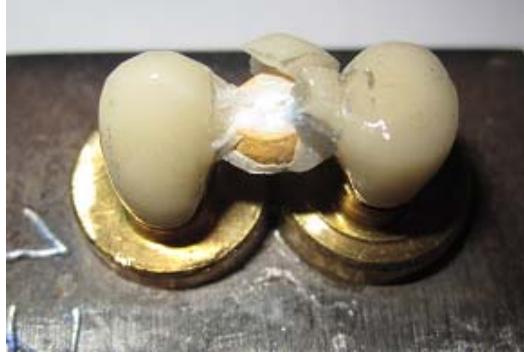
Resim 3.1. Yorma testi uygulanmayan galvano seramik köprü örneğinin kırılma sonrası görüntüsü

Çalışmamızda galvano seramik köprü grubunun kırılma değerleri diğer köprü gruplarının kırılma değerlerinden daha düşük olarak bulunmuştur. Galvano seramik köprülerin alt yapısında, kole bölgeleri ile vestibül ve palatinal yüzeylerin bir kısmı 24 K'lık altın ile kaplandığından altının basma kuvveti ve dayanıklılığının az olması gibi mekanik özelliklere sahip olmasından dolayı kırılma değerinin daha düşük olduğu düşünülmektedir. Çalışmamızda zirkonya seramik köprü grubunun ortalama kırılma değeri diğer köprü gruplarından daha yüksek olarak bulunmuştur. Zirkonyanın 2000 MPa basma direncine sahip olması, kimyasal ve boyutsal stabilitesi ile mekanik gücü ve sertliğinin de oldukça iyi olması yanında elastikiyet modülünün de paslanmaz çelik ile benzer olması (22-24, 60) gibi özelliklere sahip olmasından dolayı diğer köprü gruplarına göre kırılma değerinin daha yüksek olduğu Vult Von Steyern ve ark. (61) alumina (Procera Alumina + AllCeram) ve zirkonya (Procera Zirconia+Cercon-Ceram) 'dan 3 üyeli köprüler hazırlamışlardır. Her iki örnek grubunu üçer alt gruba ayırmışlar ve birinci alt grubu 7 gün distile suda bekletmişler, ikinci alt gruba yükleme döngü uygulamışlar, üçüncü alt gruba ise 5000 defa termal döngü ve yükleme döngü uygulanmışlardır. Sonuçta termal döngü ve yükleme uygulamasının zirkonya köprülerin kırılma dayanımında istatistiksel olarak anlamlı bir değişiklik meydana getirmediğini bildirmişlerdir. Bu çalışmada elde edilen bulgular bizim çalışmamızla da uyumludur. Üç üyeli köprülerin kırılma direnci ile ilgili yapılan çalışmaların çoğunda kırık bölgesinin dayanak dişle gövde bölgesi bağlantısının olduğu yerde meydana geldiği bildirilmiştir (26, 62, 63). Yapılan modelleme analizlerinde de stresin daha çok bu bölgede yoğunlaştığı görülmüştür. Dolayısıyla bu bölgede strese bağlı olarak oluşan çatlak yayılarak kırık hattı oluşturmaktadır (64, 65). Bizim çalışmamızda da kırık bölgelerinin destek dişle gövde bağlantısının olduğu bağlayıcı alanlarında olduğu gözlenmiştir (Resim 3.1- 3.6).

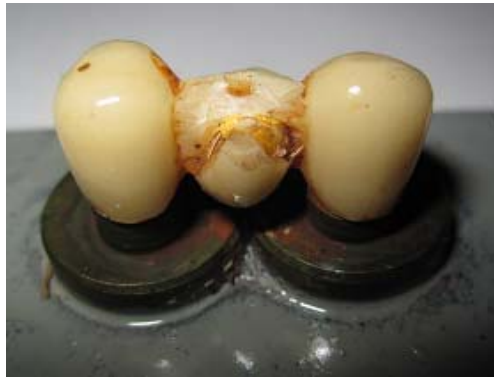
Resim 3.2. Yorma testi uygulanan galvano seramik köprü örneğinin kırılma sonrası görüntüsü

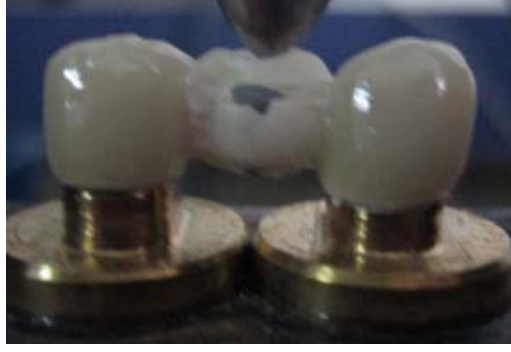
Resim 3.3. Yorma testi uygulanmayan metal seramik köprü örneğinin kırılma sonrası görüntüsü

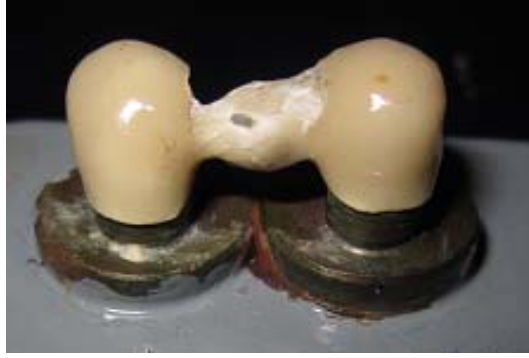
Resim 3.4. Yorma testi uygulanan metal seramik köprü örneğinin kırılma sonrası görüntüsü

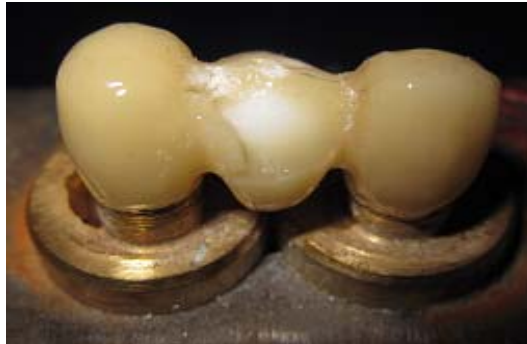
Resim 3. 5. Yorma testi uygulanmayan zirkonya seramik köprü örneğinin kırılma sonrası görüntüsü

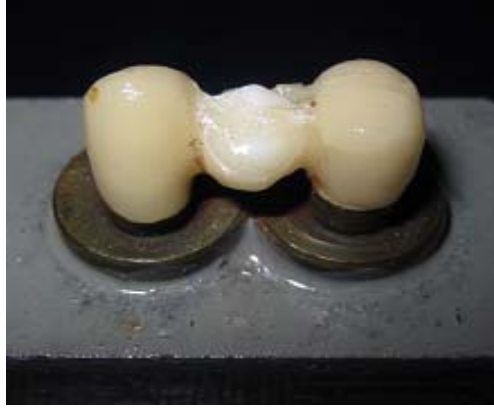
Resim 3.6. Yorma testi uygulanan zirkonya seramik köprü örneğinin kırılma sonrası görüntüsü
